***"ESTUDIOS Y DISEÑOS PARA EL
MEJORAMIENTO DE LA VIA CENTRAL DE
CASANARE EN EL TRAMO ENTRE
SOCEAGRO Y EL PUENTE SOBRE EL
CAÑO OROCUECITO"***

SOCIALIZACIÓN JULIO 2014

GOBERNACION DE CASANARE
MUNICIPIOS DE VILLANUEVA Y TAURAMENA
COMUNIDAD DE VILLANUEVA Y TAURAMENA
GEOPARK

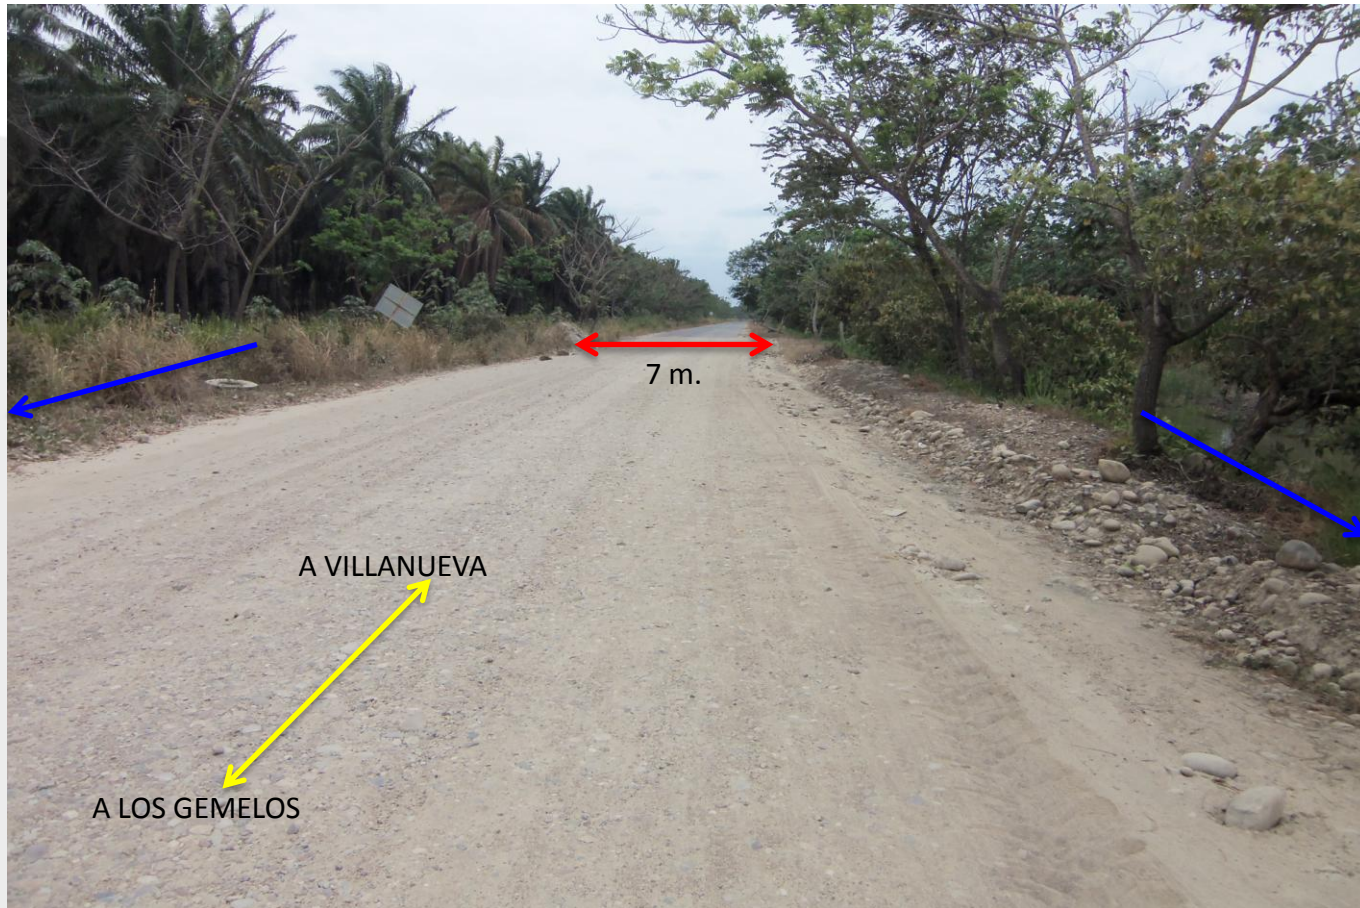
INICIO VÍA NUEVA

CANALES PARALELOS A LA VÍA
K0+000

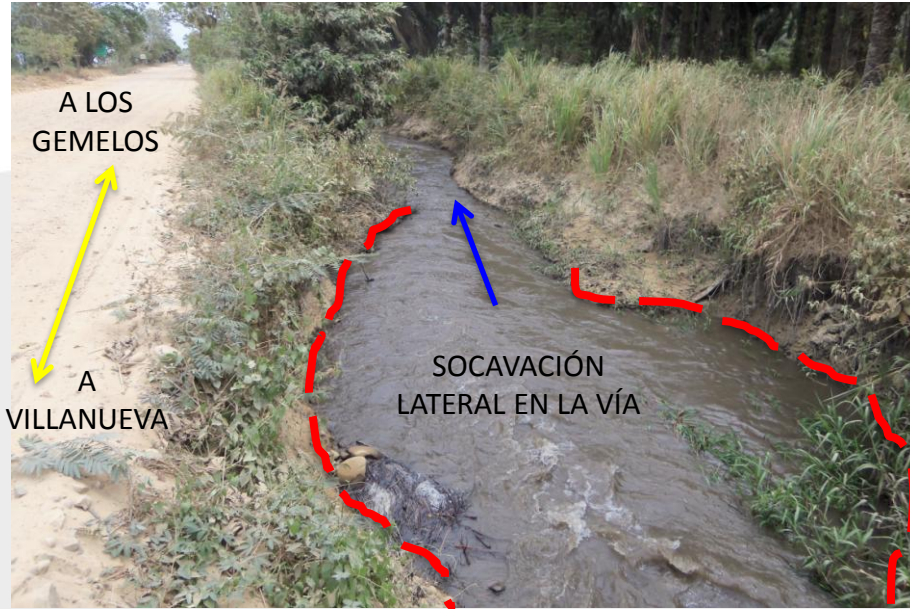
HALLAZGOS CANALES

SOCAVACIÓN MARGEN DERECHA DE LA VÍA

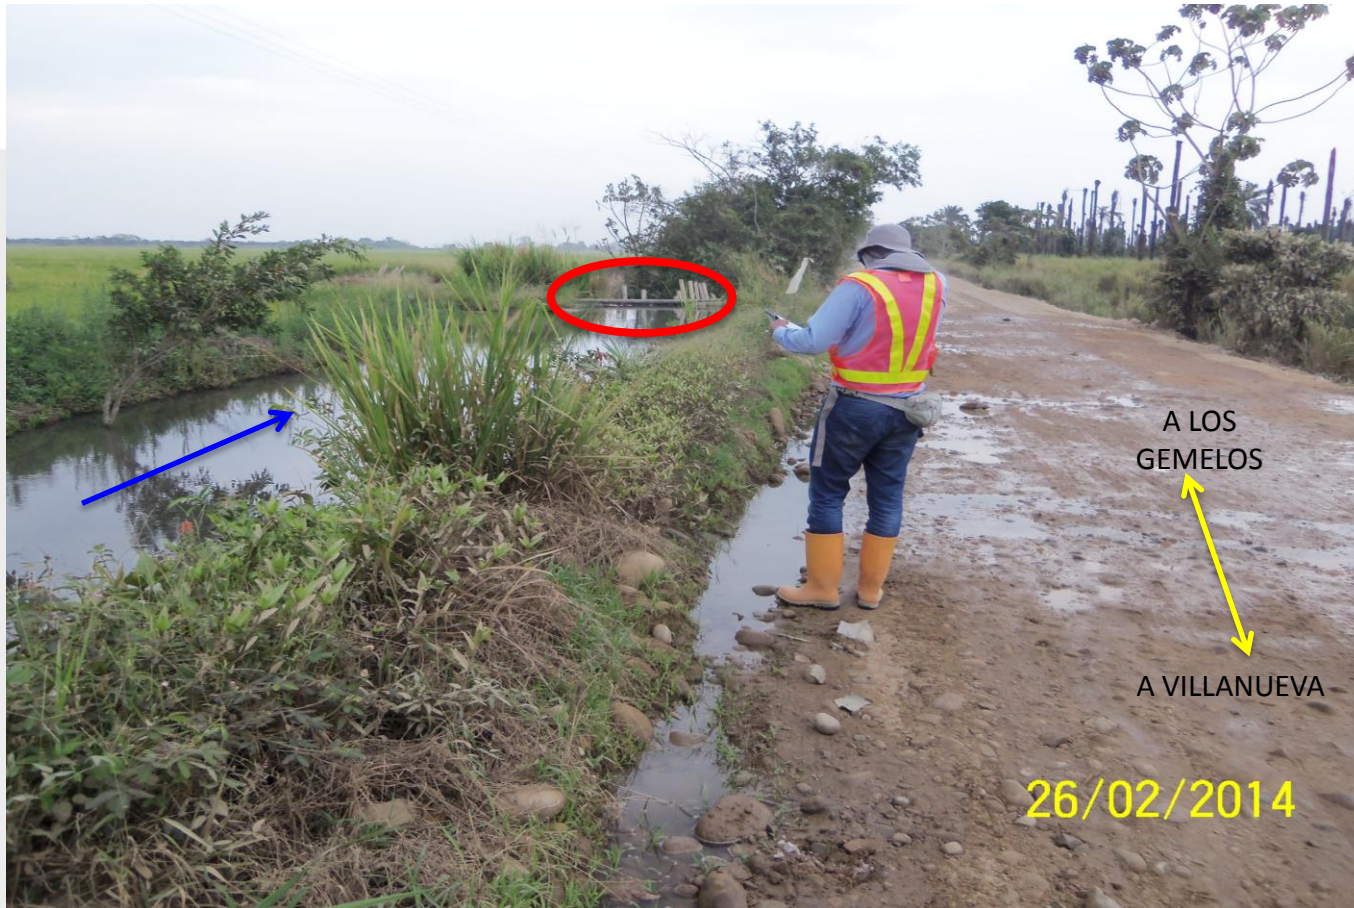
HALLAZGOS CANALES

- ✓ TRINCHO EN MADERA PARA CONTROL DE CAUDAL
- ✓ DESBORDE DEL CANAL HACIA LA VÍA MARGEN IZQUIERDA
K3+000

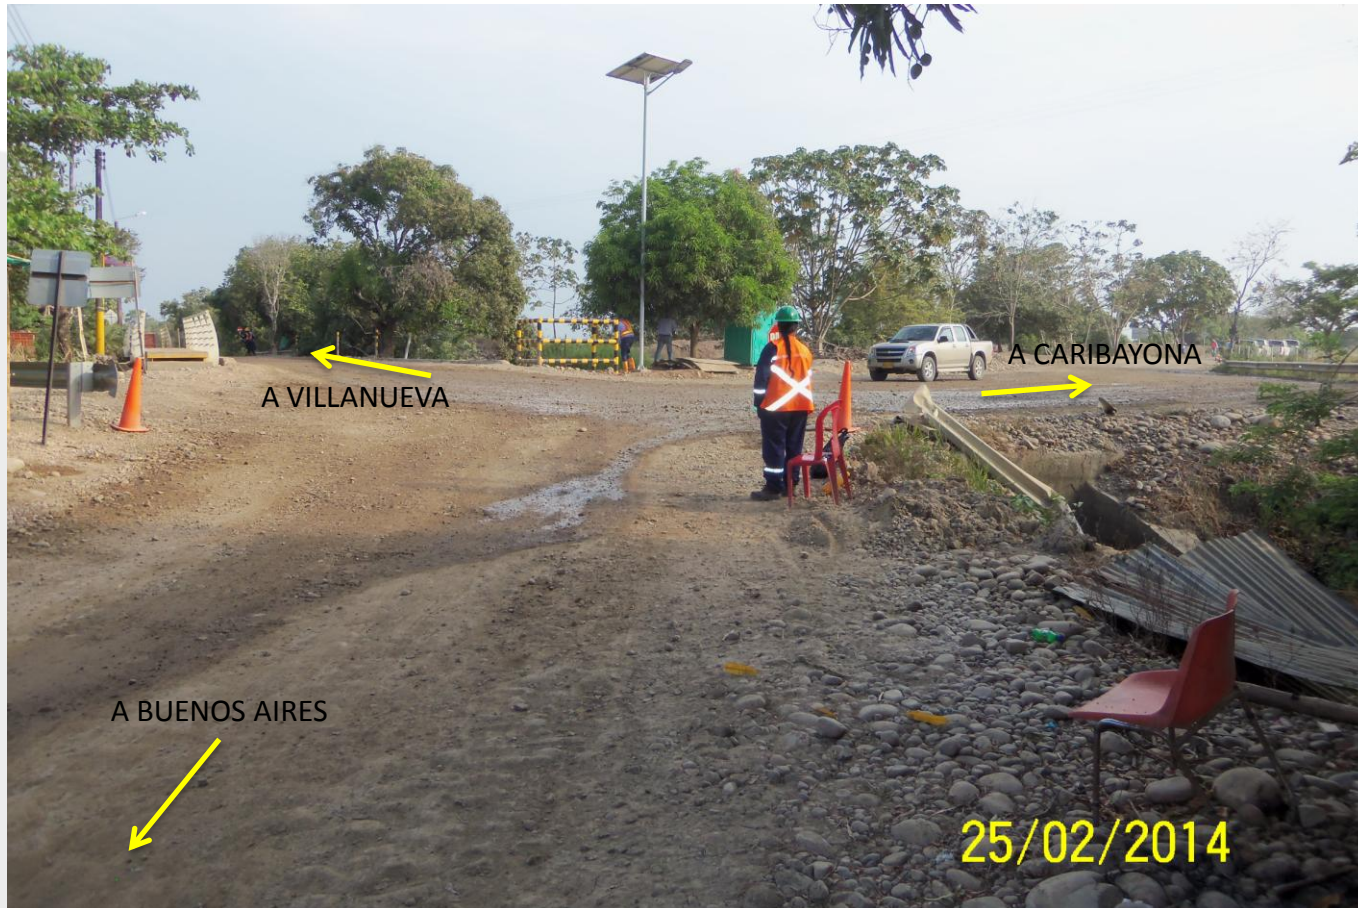
LOS GEMELOS

- ✓ TRAZADO GEOMÉTRICO EN PLANTA Y ESTRUCTURAS HIDRAULICAS DEFICIENTES
 - ✓ INTERSECCIÓN Y VIVIENDAS JUNTO A LA VÍA
- K4+000

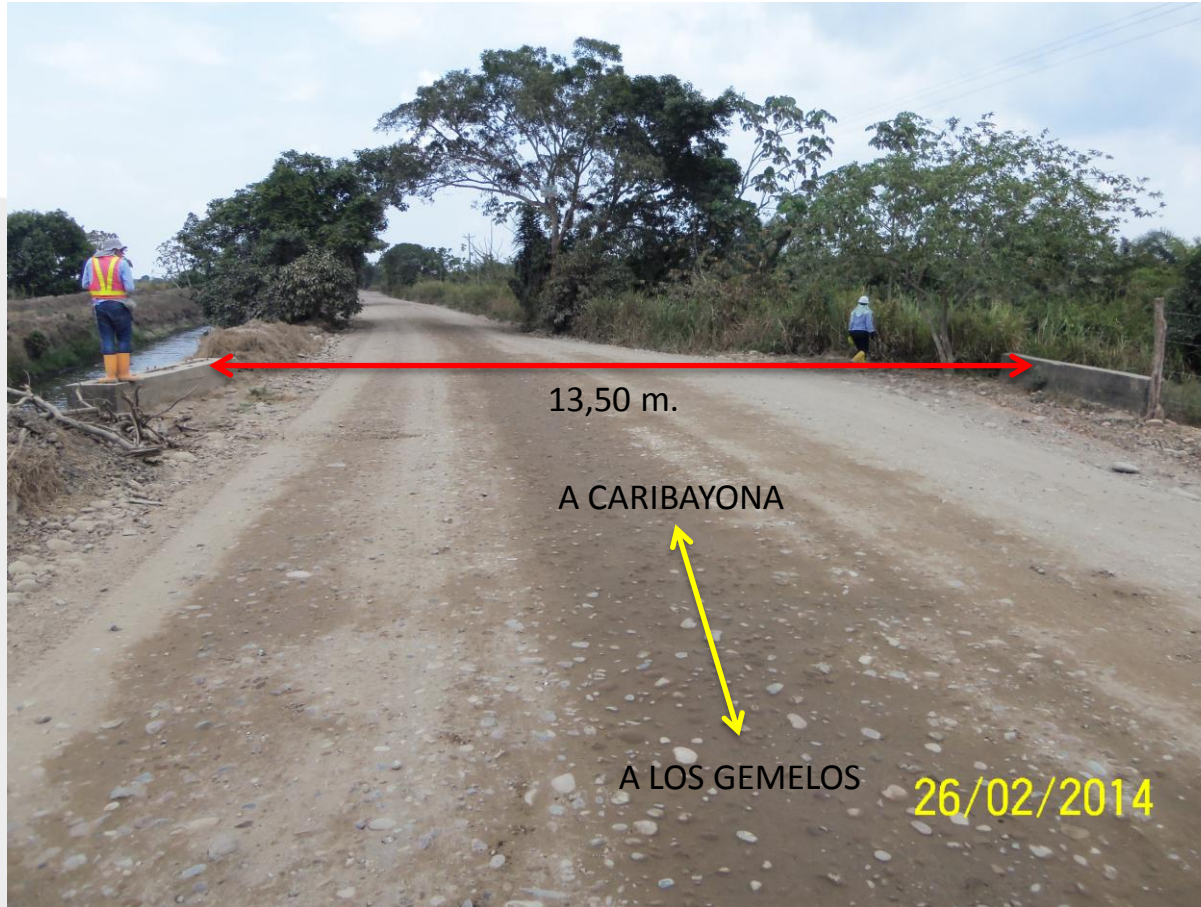
ESTRUCTURAS DE CONTROL

- ✓ ALCANTARILLA TRIPLE CON REGISTRO DE CONTROL DE CAUDAL
 - ✓ ANCHO DE VÍA 13,50 m.
- ✓ CANAL COLECTOR AGUAS CULTIVO DE ARROZ MARGEN IZQUIERDA
K4+250

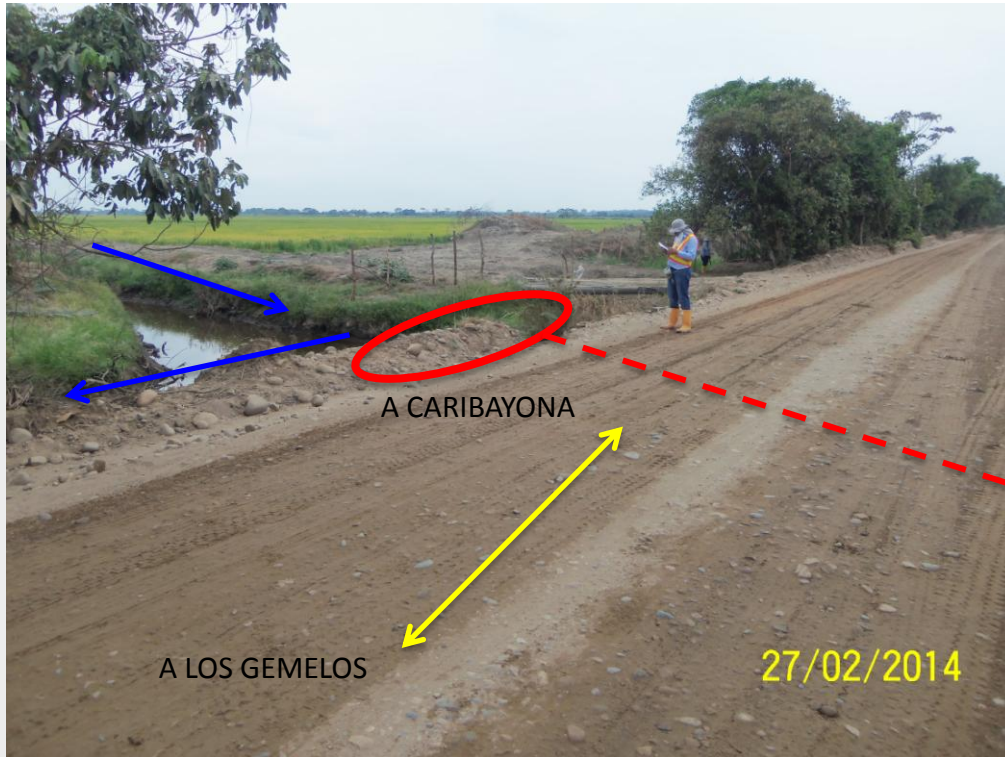
SOCAVACIÓN MARGEN
IZQUIERDA DE LA VÍA

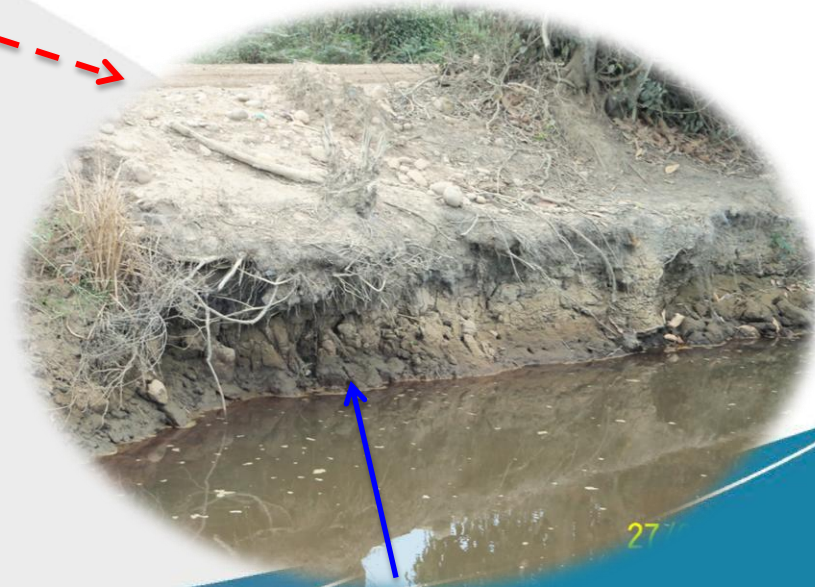
CANAL COLECTOR (ENTREGA) AGUAS
CULTIVO DE ARROZ MARGEN IZQUIERDA
K9+130

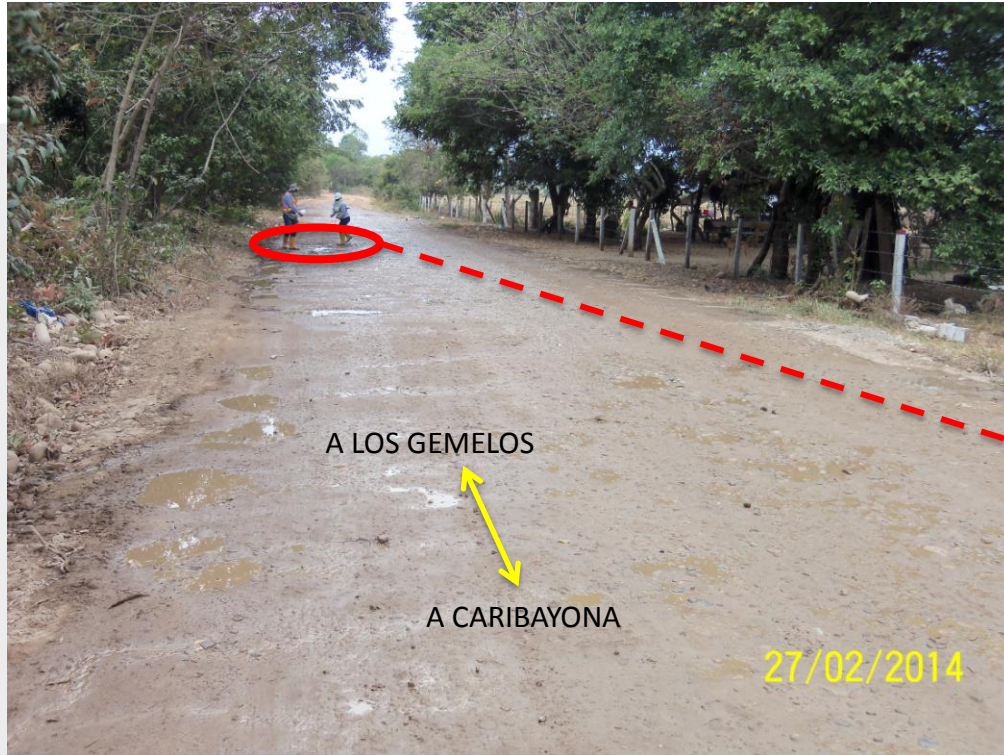
BACHEOS

2,00 m. x 2,70 m.
BACHE MAS GRANDE
K10+865

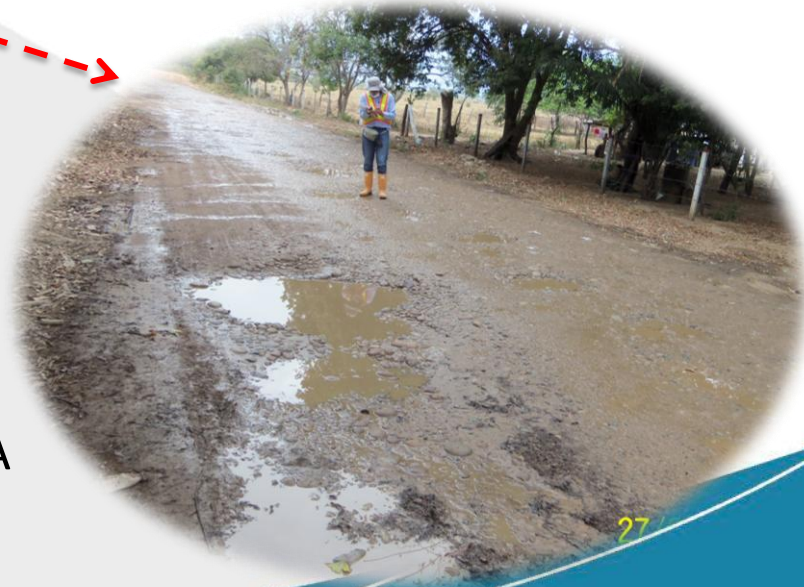
- ✓ VIVIENDA JUNTO A LA VÍA MARGEN IZQUIERDA
- ✓ BACHEO EN LA VÍA TRAMO 150 m. APROXIMADAMENTE.

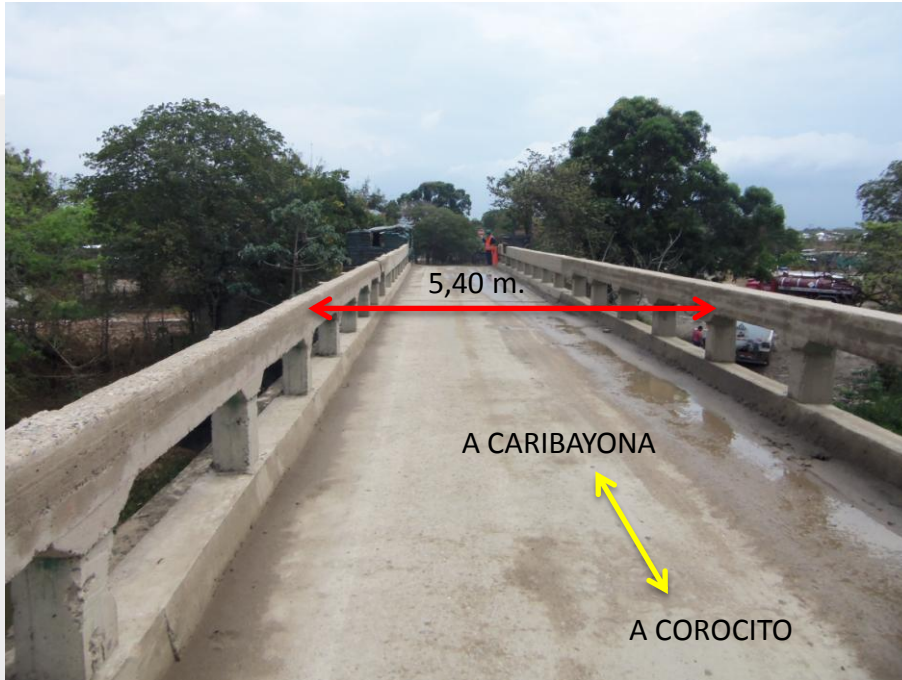
PUENTE SOBRE RIO TUA

UN SOLO CARRIL 5,40 m.
APROXIMADAMENTE
K13+740

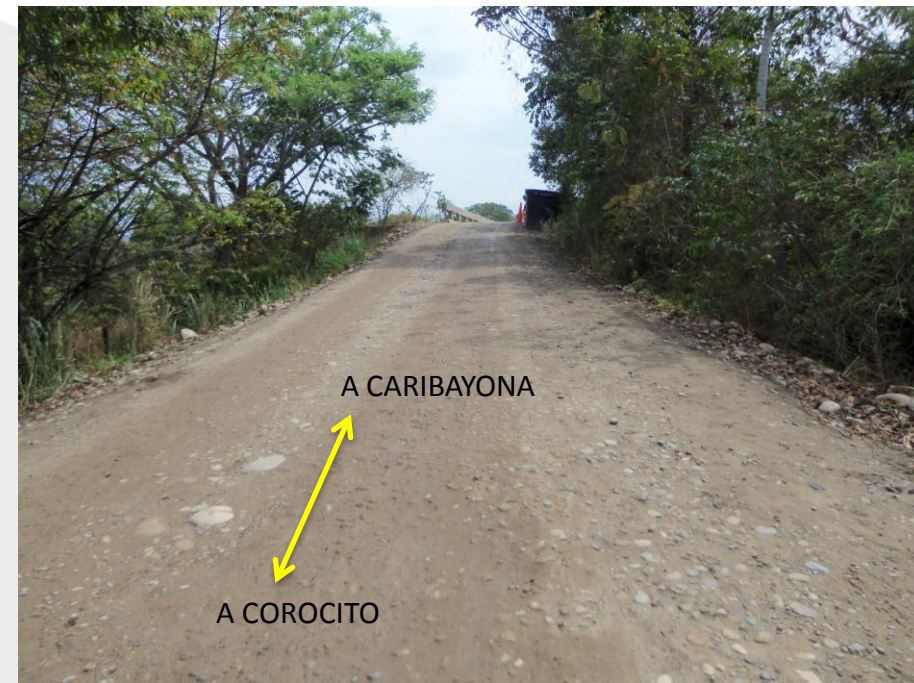
VISIBILIDAD EN LA ENTRADA Y SALIDA
DEL PUENTE ES NULA

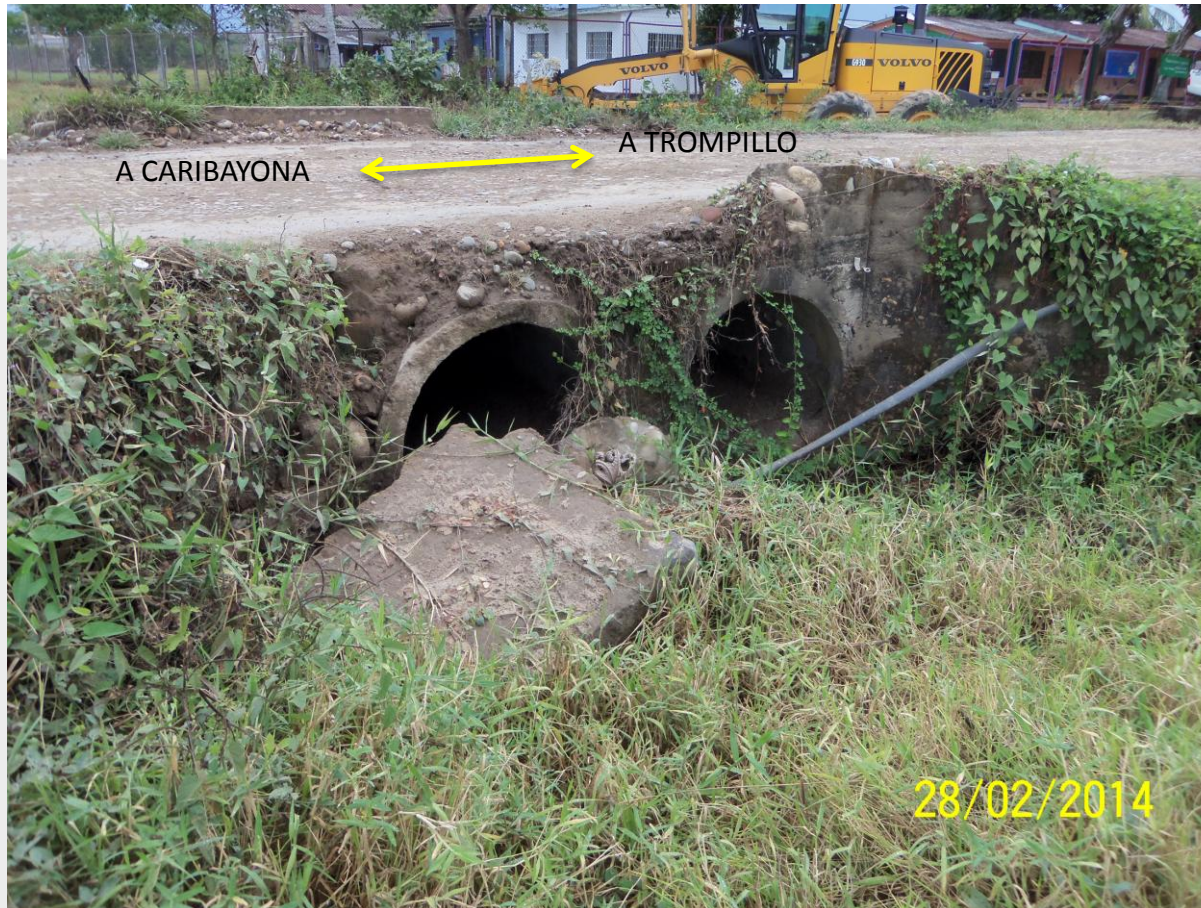
- ✓ ESCUELA COROCITO MARGEN IZQUIERDA DE LA VÍA
- ✓ ALCANTARILLA DOBLE COLAPSADA
K17+940

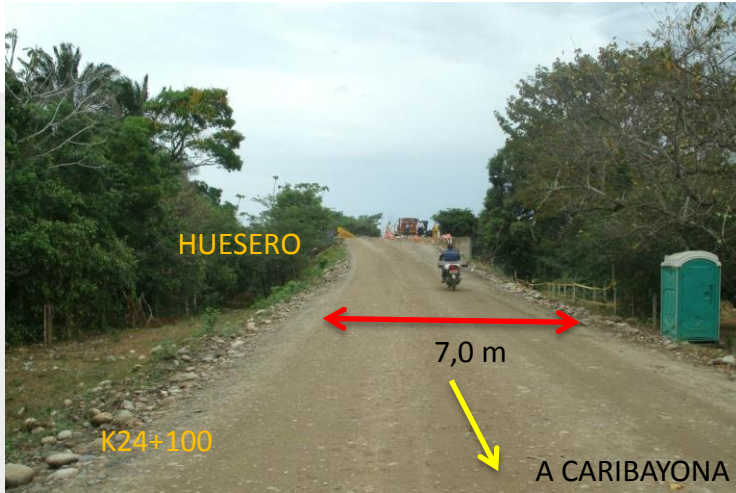
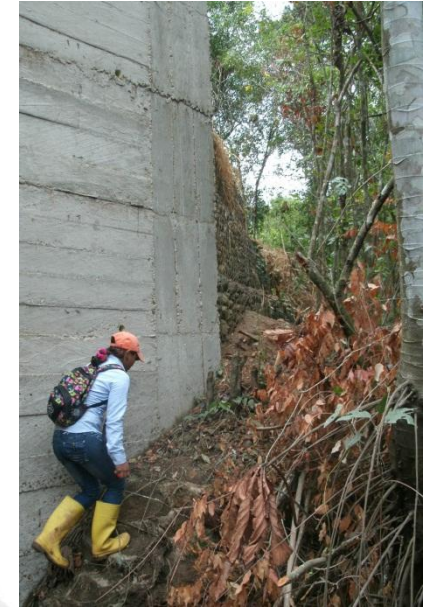
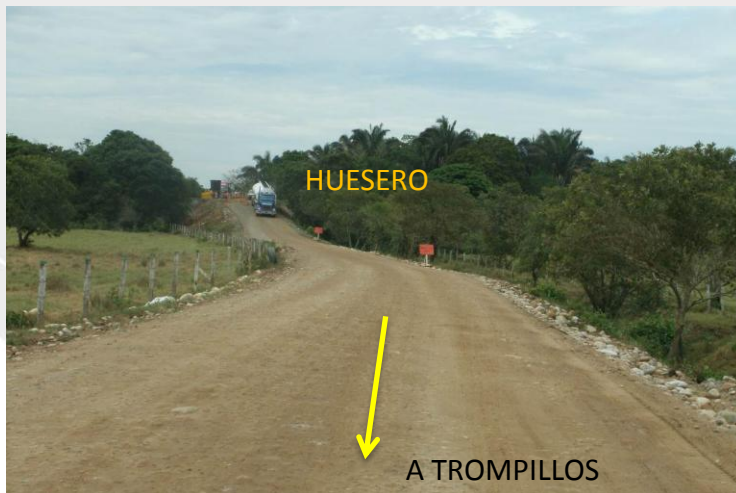
ACCESOS A PUENTES

- ✓ BAJA COMPACTACION TERRAPLENES
- ✓ ANCHOS DE CALZADA MINIMOS
- ✓ ALINEAMIENTO VERTICAL DEFICIENTE
- ✓ MUROS DE ACOMPAÑAMIENTO

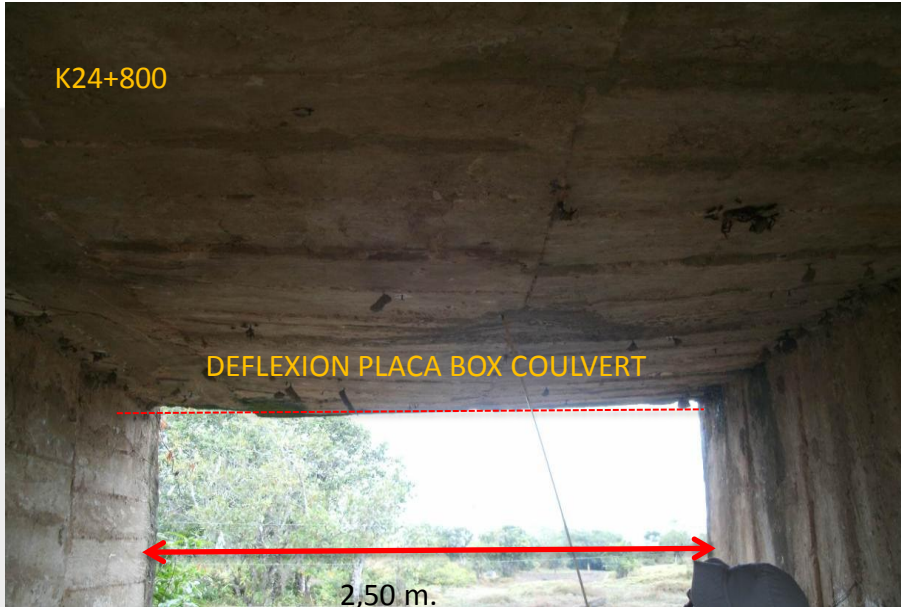
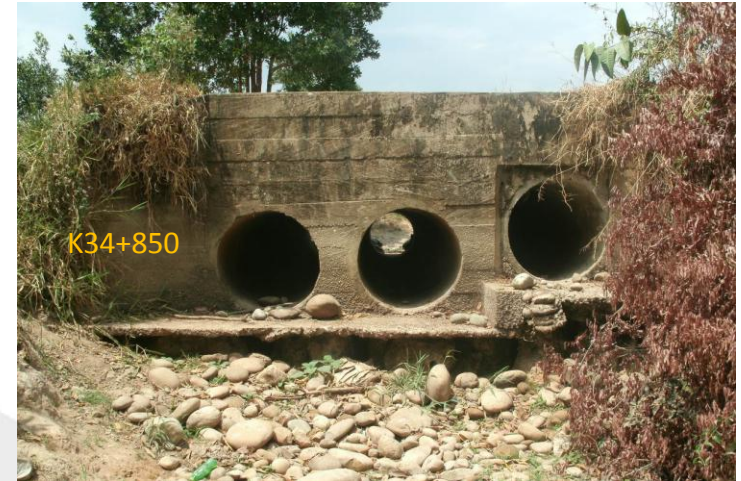
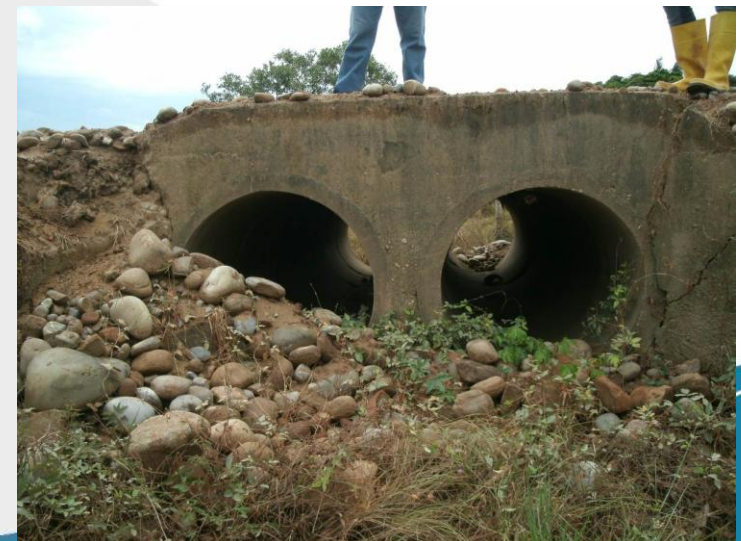
ESTRUCTURAS DE DRENAJE

- ✓ BOX COULVERT CON ALTO NIVEL DE DAÑO
- ✓ ALCANTARILLAS CON ALTO DAÑO
- ✓ SECCION INSUFICIENTE
- ✓ ALCANTARILLAS QUE INVADEN LA CALZADA

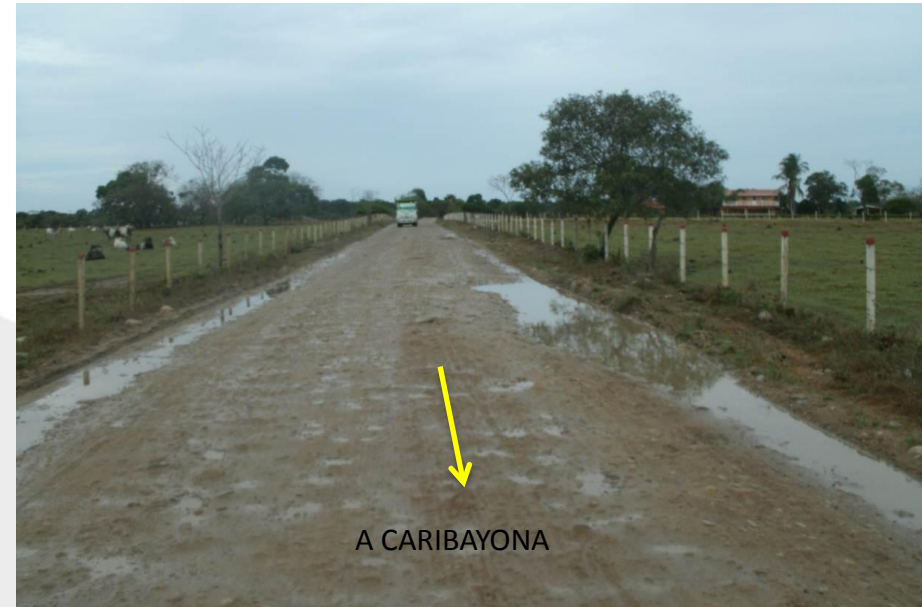
DEFICIENCIAS DE DRENAJE

- ✓ COTA RASANTE A NIVEL O POR DEBAJO DEL TERRENO NATURAL
- ✓ CUNETAS COLMATADAS
- ✓ K24+500

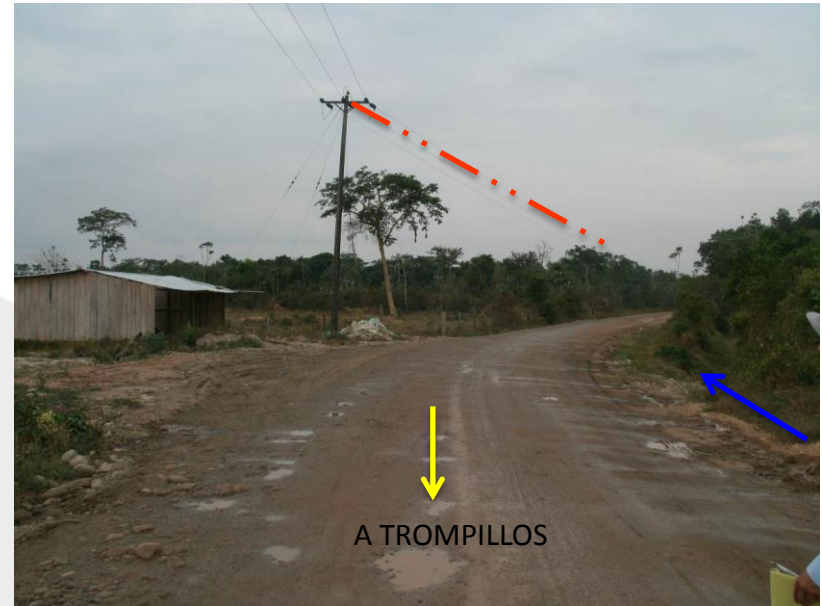
LINEA ELECTRICA PARALELA

- ✓ PREDOMINA AL COSTADO DERECHO
- ✓ POSTES A MENOS DE 3.0m DE LA VIA
- ✓ SECTOR COROCITO – LA URAMA

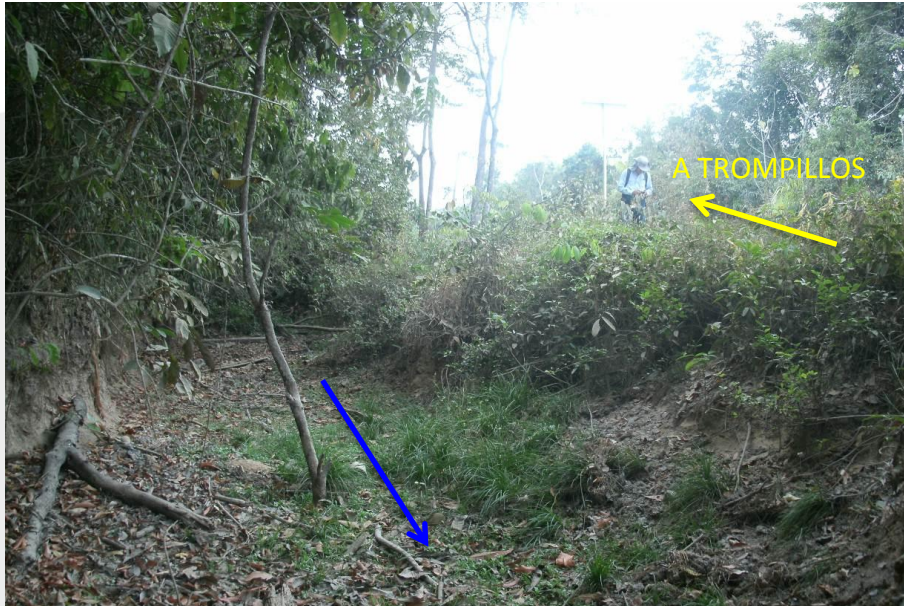
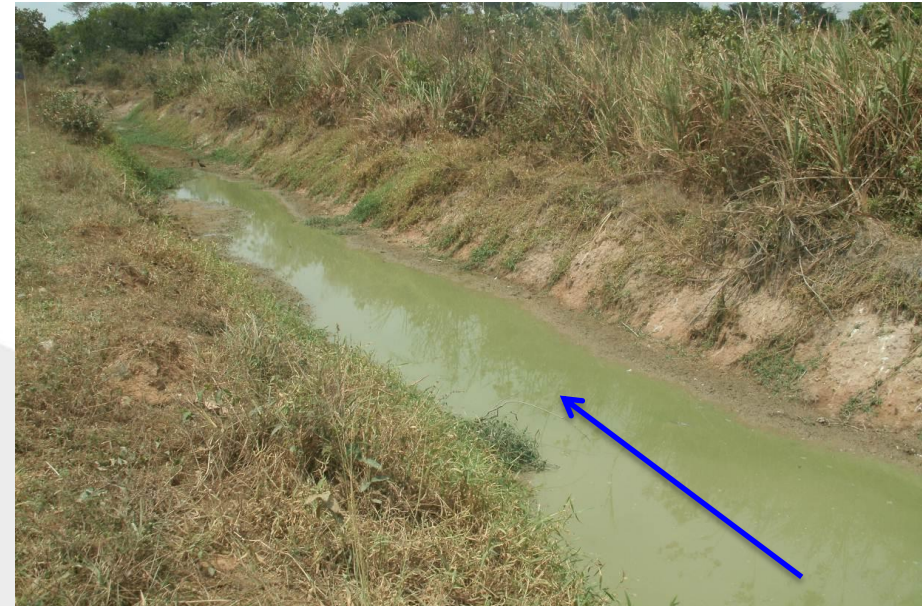
CANAL PARALELO

- ✓ ZONA DE PRESTAMO LATERAL
- ✓ PREDOMINA COSTADO IZQUIERDO (COROCITO – LA URAMA)
- ✓ $B = 5.0\text{m}$
- ✓ $1.0\text{m} > h < 2.50\text{m}$
- ✓ ECOSISTEMAS Y ZONAS DE BEBEDERO PARA ANIMALES
- ✓ SOCAVACION

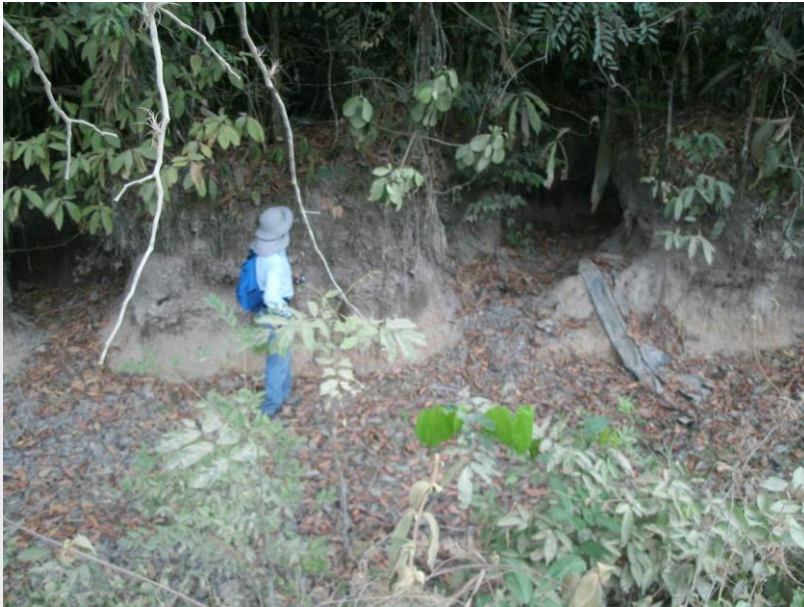
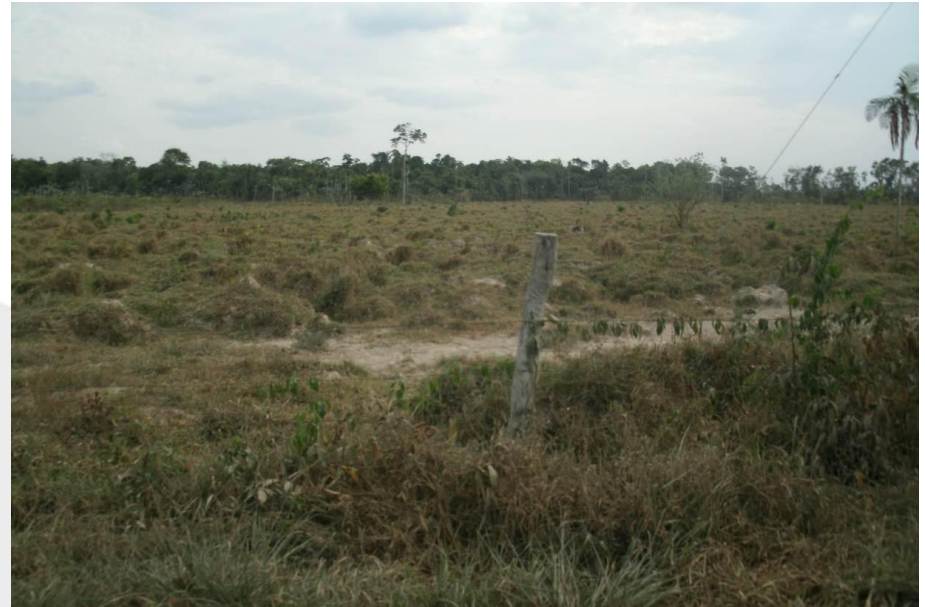
SECTORES DE ZURALES

- ✓ SECTORES LA URAMA - PIÑALITO
- ✓ COSTADO IZQUIERDO $h > 2.0\text{m}$
- ✓ COSTADO DERECHO $h < 1.0\text{m}$

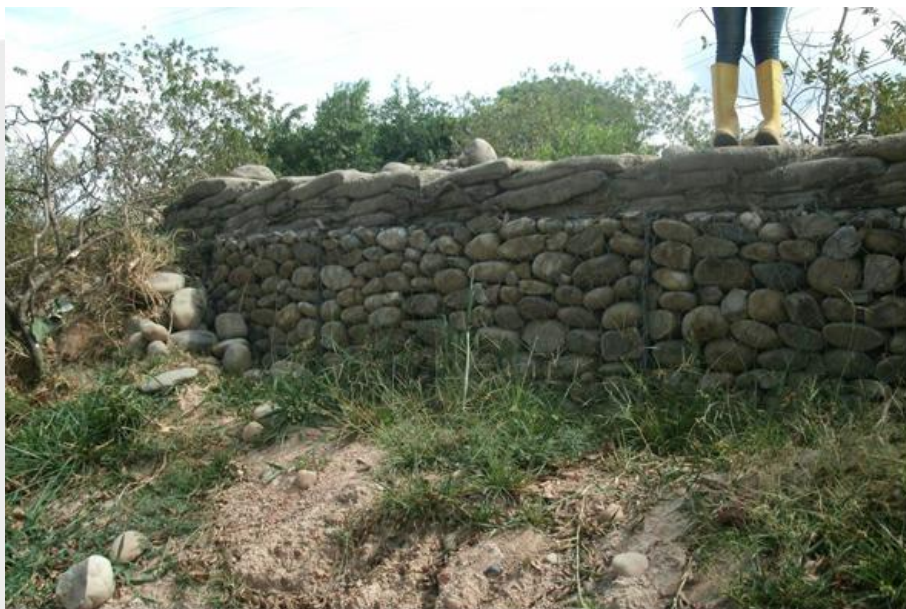
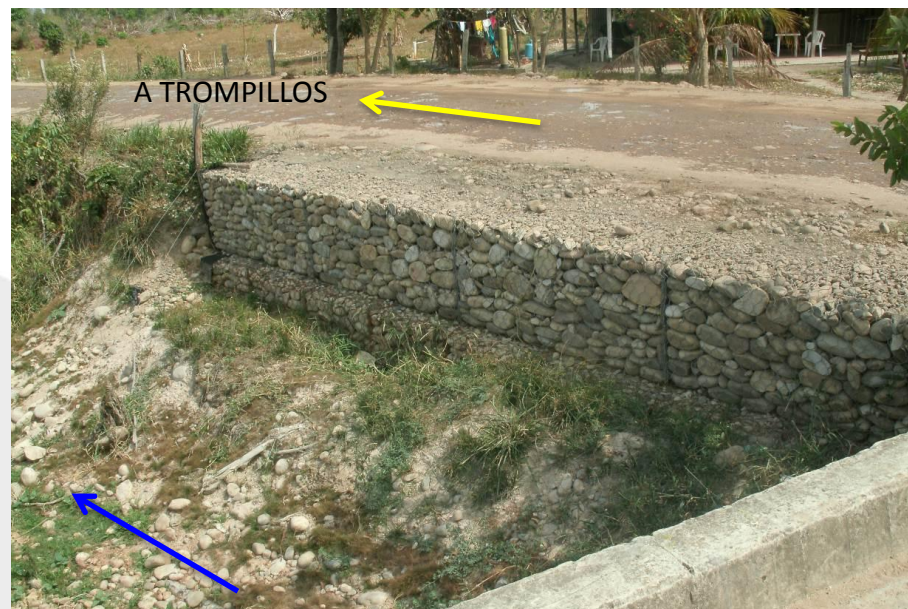
OBRAS DE CONSERVACIÓN

- ✓ COSTADO IZQUIERDO
- ✓ MUROS EN GAVIONES
- ✓ MUROS EN CONCRETO

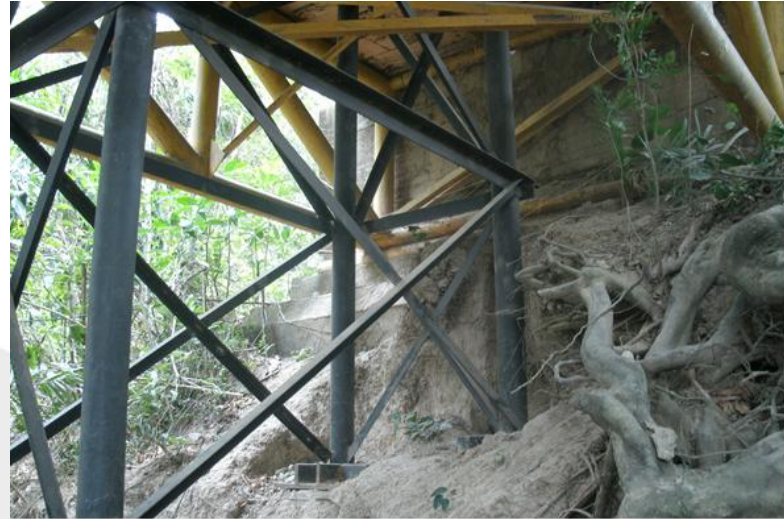
PUENTE CAÑO OROCUECITO

- ✓ L=15.9m
- ✓ B=3.5m
- ✓ ESTRUCTURA METALICA
- ✓ REFORZAMIENTOS EN CELOSIA
- ✓ ALETAS EN CONCRETO + TUBERIA + MALLA ELECTROSOLDADA.
- ✓ SOCAVACION MARGEN DERECHA
- ✓ K40+500

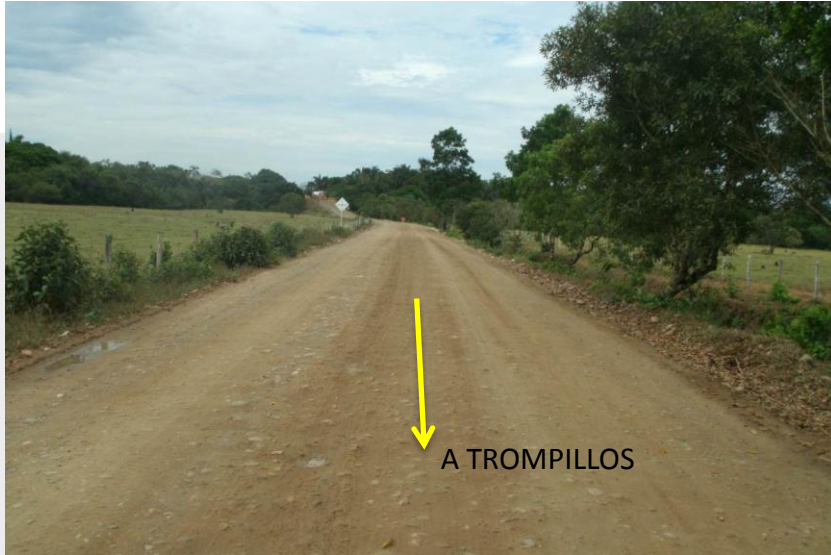
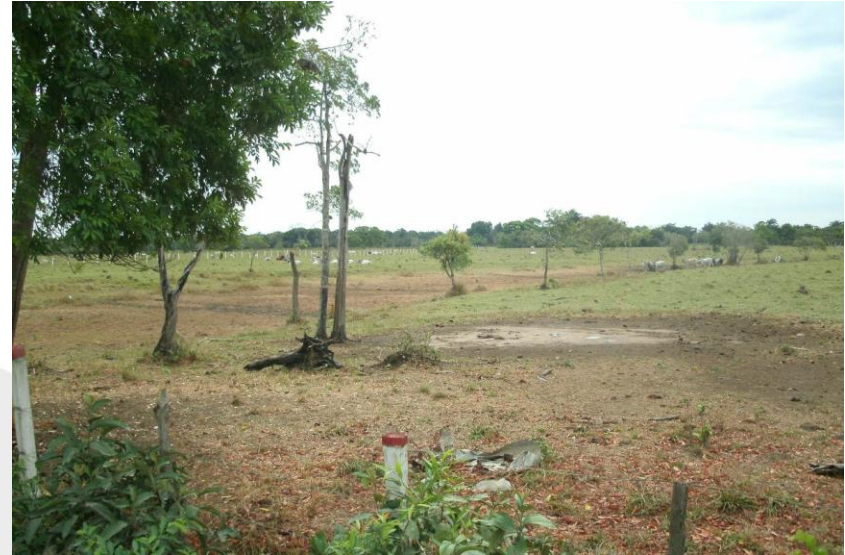
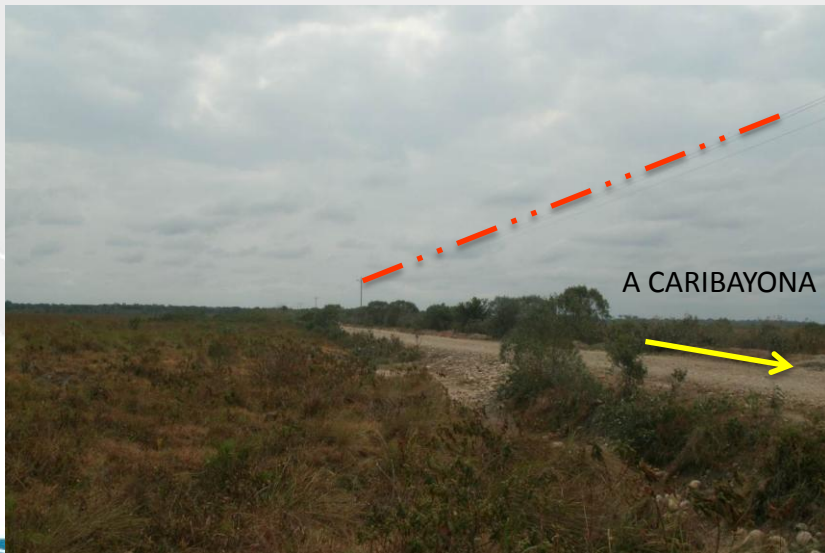
ZONAS DE INUNDACION

- ✓ SECTOR PIÑALITO
- ✓ EN CERCANIAS AL CAÑO PIÑALITO
- ✓ MARGEN IZQUIERDA CAÑO HUESERO
- ✓ LÍNEA ELECTRICA MARGEN DERECHA

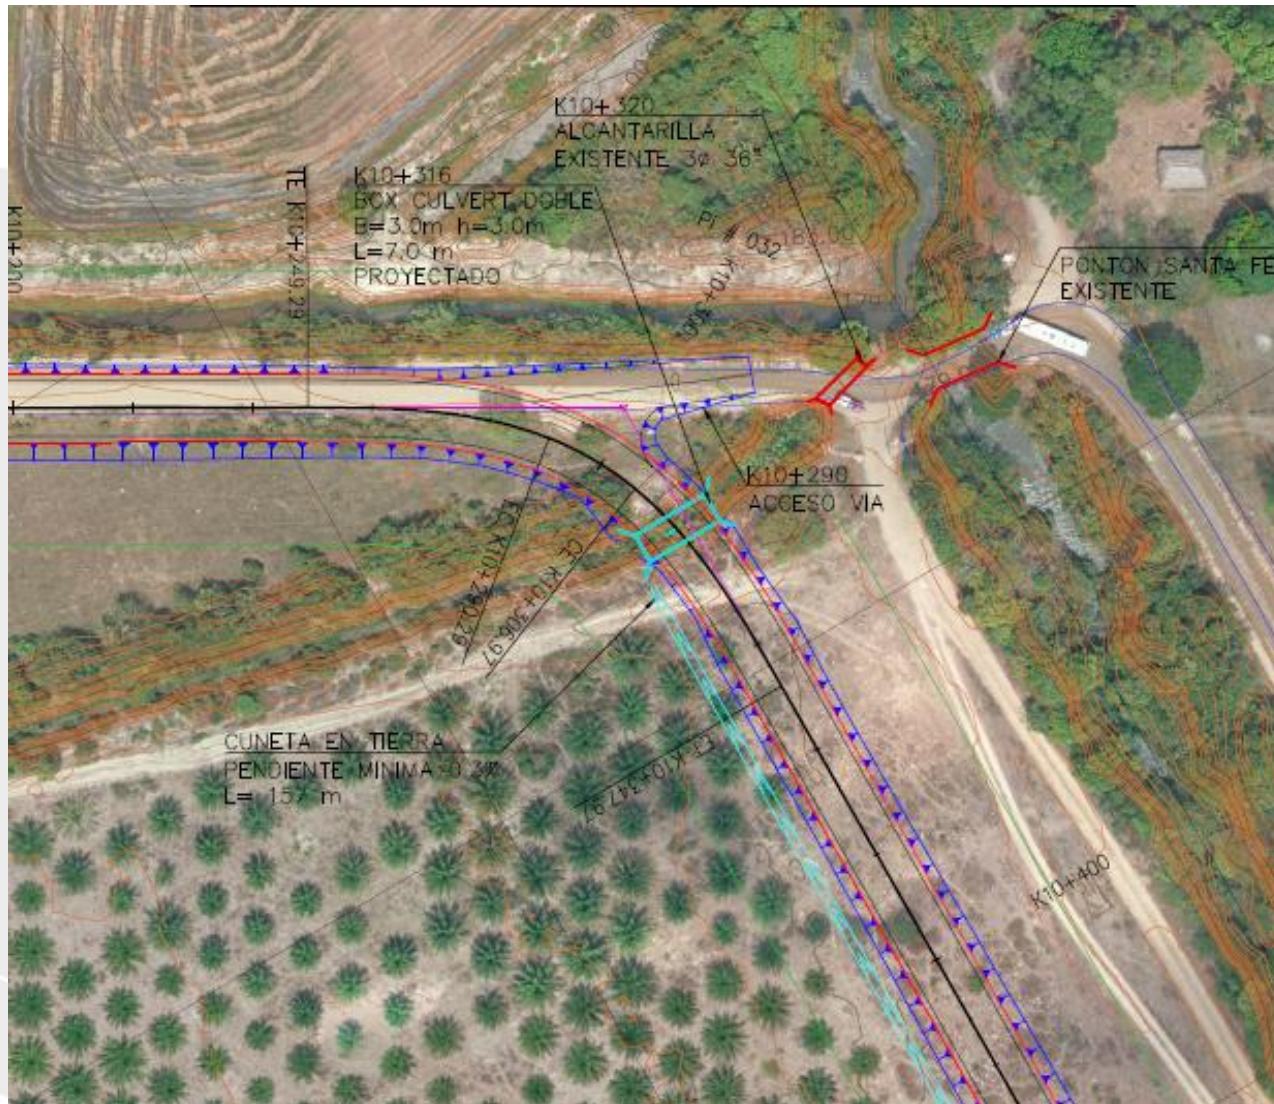
PONTON SANTAFE (BOX NUEVO K10 +316)

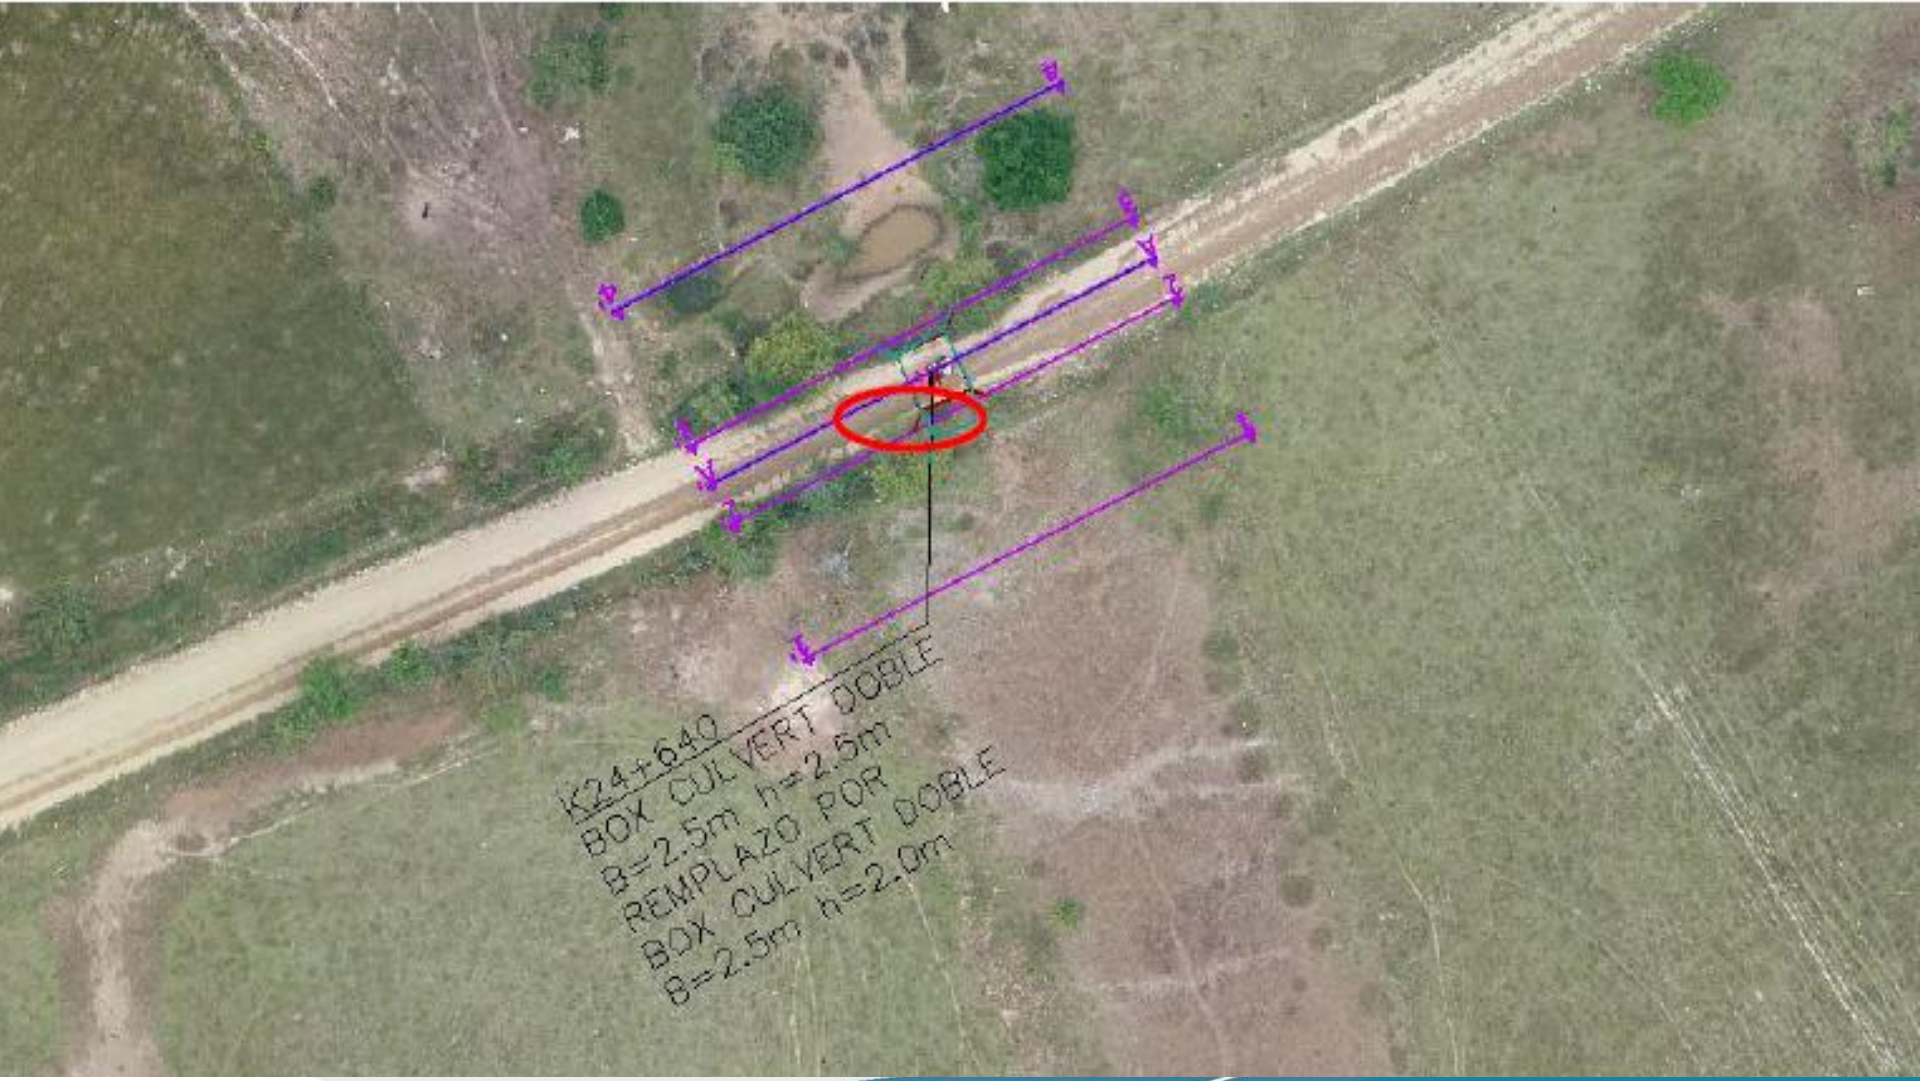
K 24+ 640 (BOX DOBLE EXISTENTE)
