***"ESTUDIOS Y DISEÑOS PARA EL
MEJORAMIENTO DE LA VIA CENTRAL DE
CASANARE EN EL TRAMO ENTRE
SOCEAGRO Y EL PUENTE SOBRE EL
CAÑO OROCUECITO"***

SOCIALIZACIÓN JULIO 2014

GOBERNACION DE CASANARE
MUNICIPIOS DE VILLANUEVA Y TAURAMENA
COMUNIDAD DE VILLANUEVA Y TAURAMENA
GEOPARK

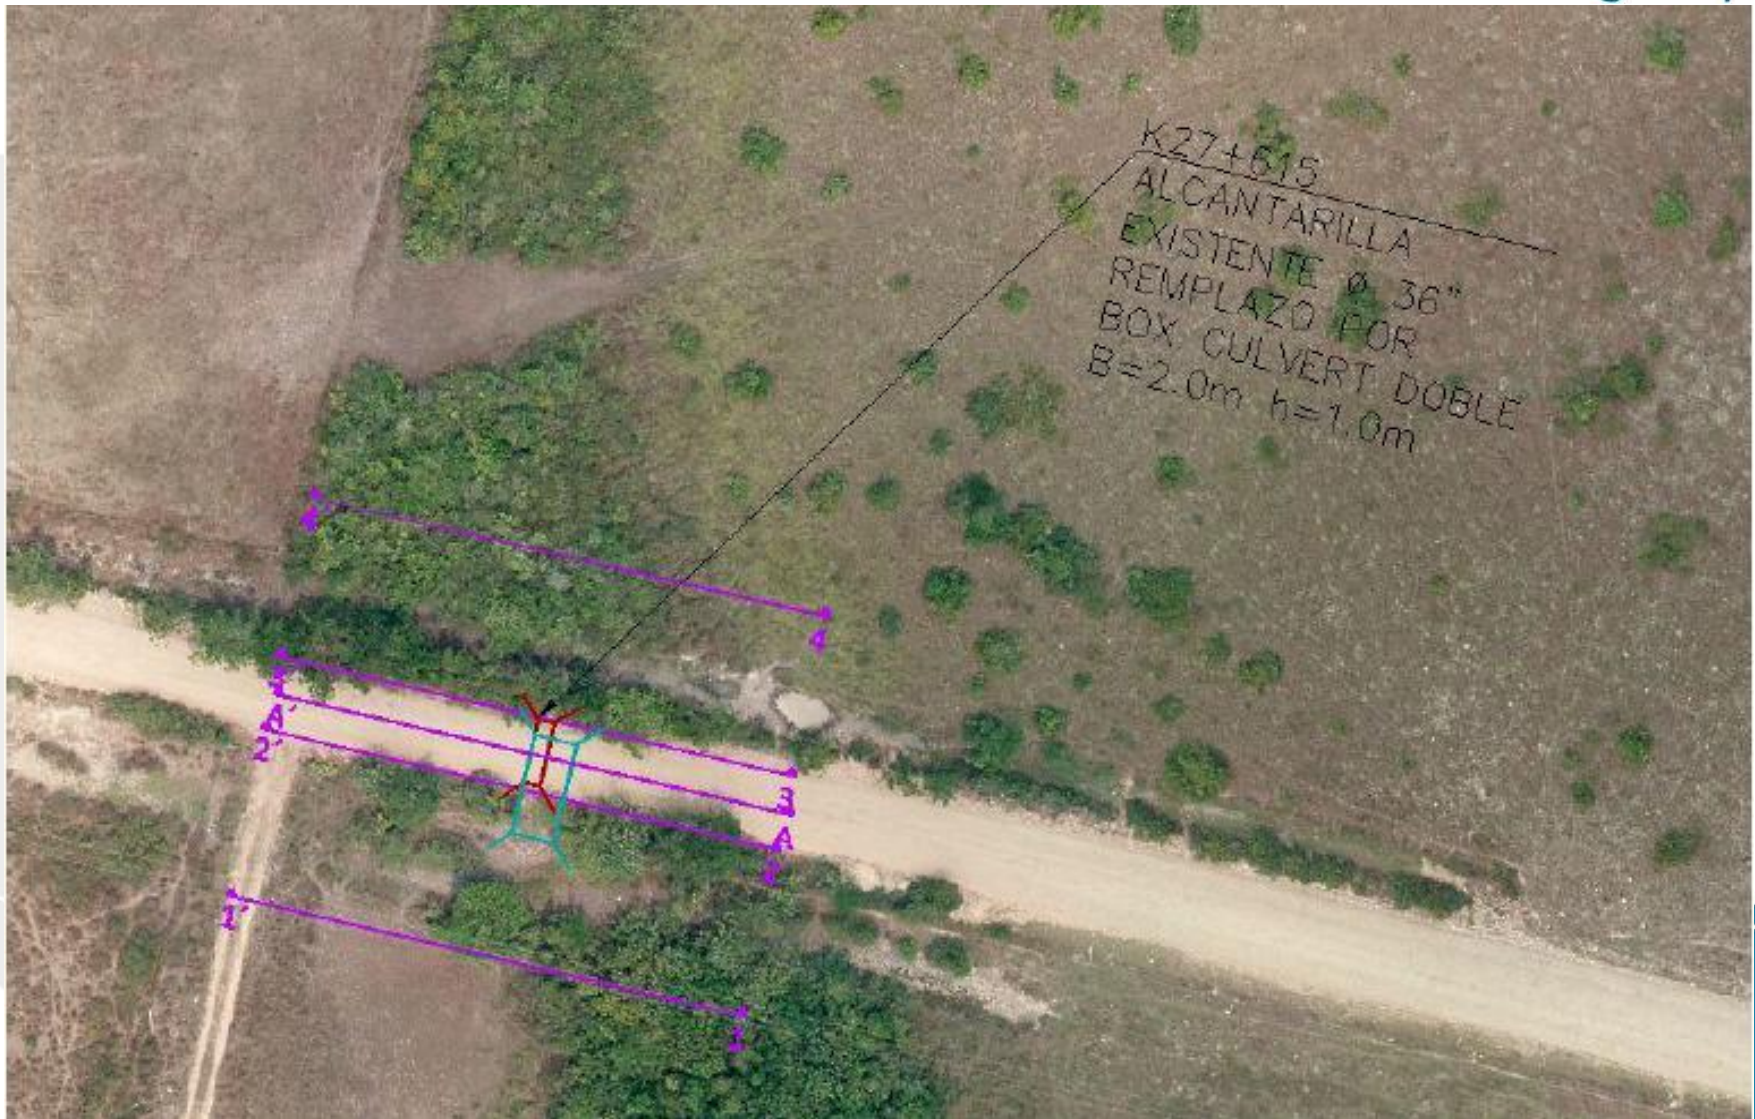
K 27 + 615 (REEMPLAZO ALCANTARILLA)

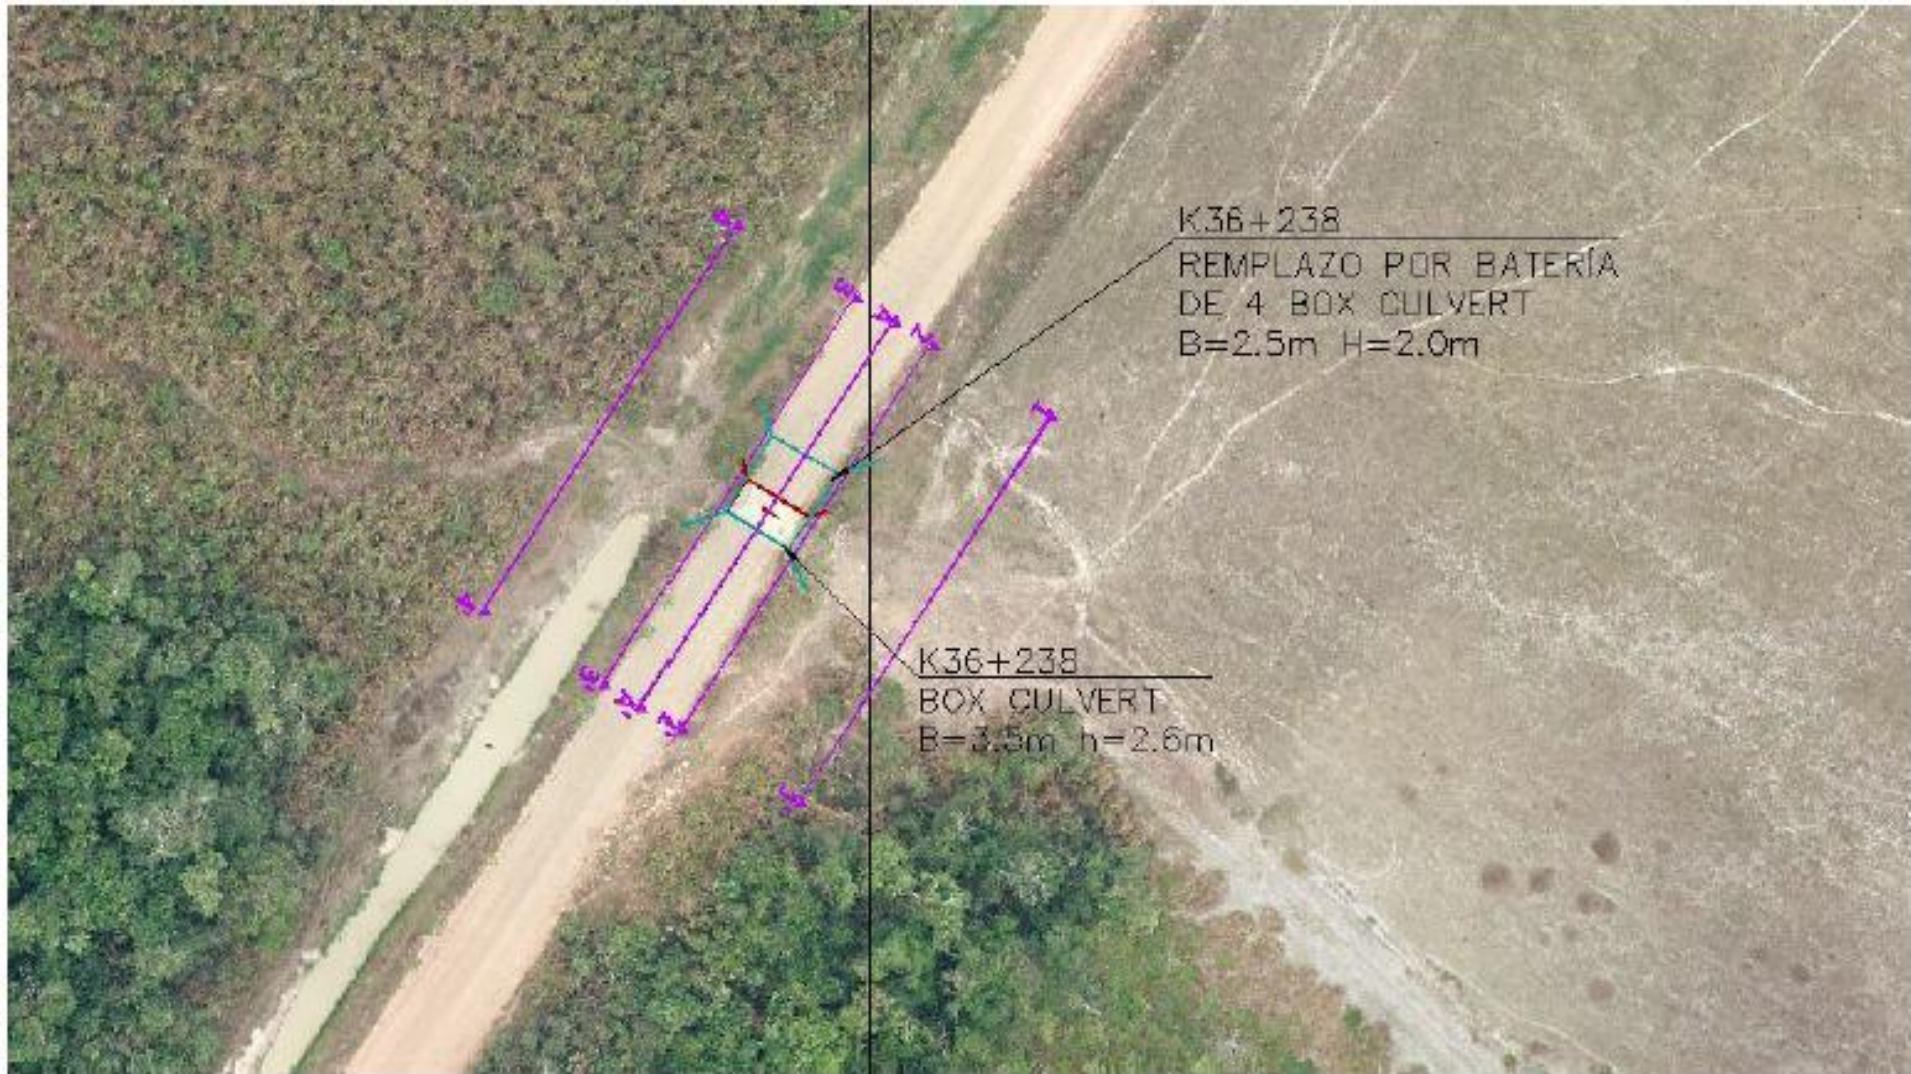
K 36 + 238 (REEMPLAZO POR BOX)

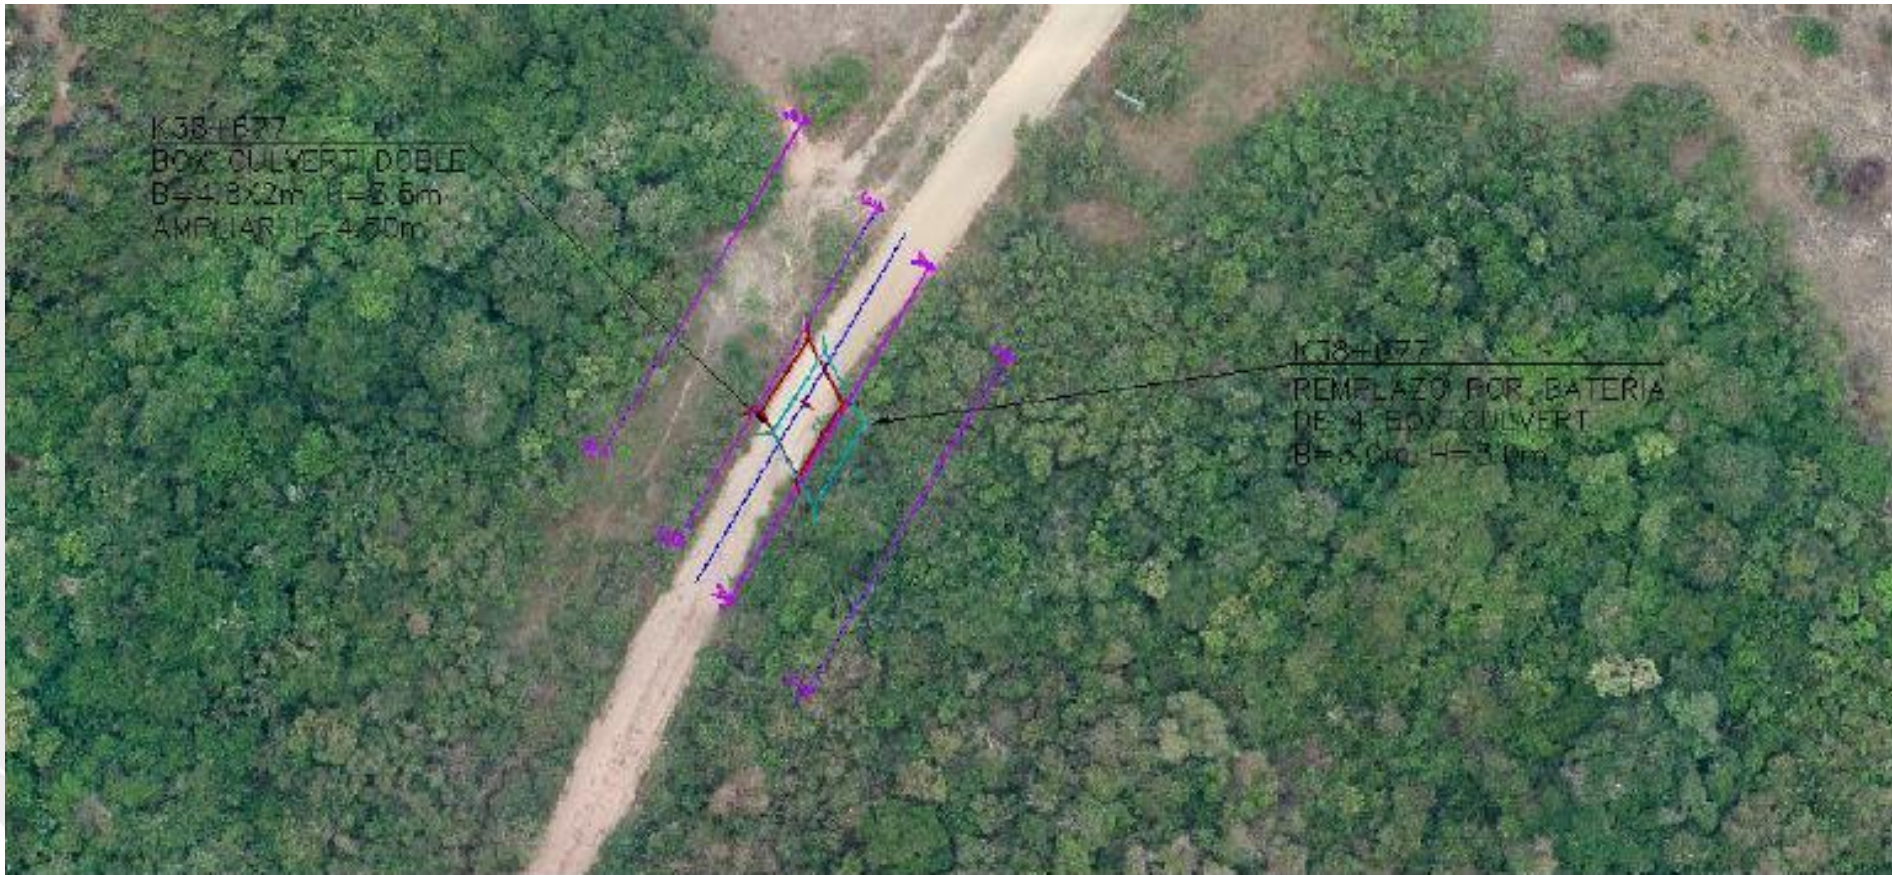
K 38 + 677 (REEMPLAZO POR BOX)
